Sandersvigforeningen

Ansøgning om reetablering af strandvold og del af Sandersvig Strandvej ved Sandersvig

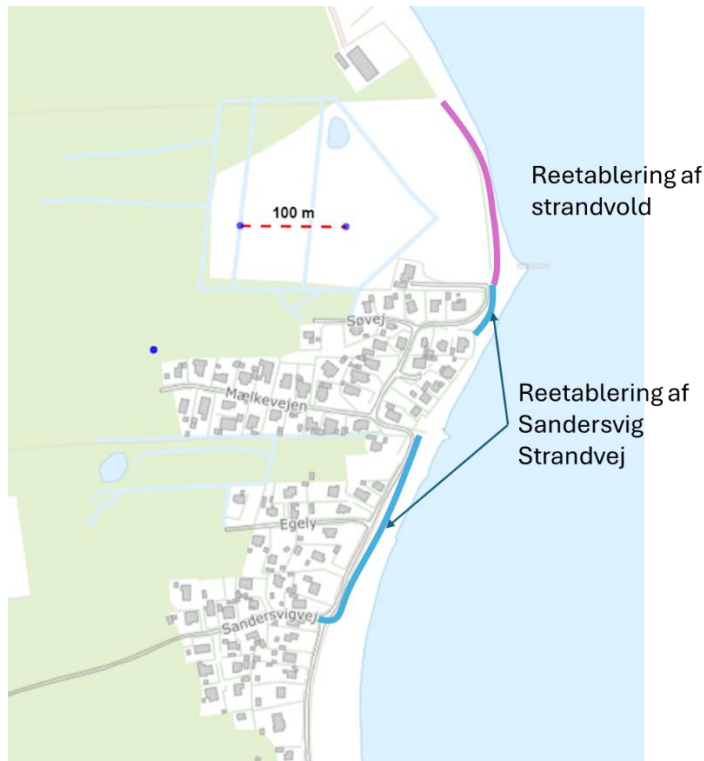
Der er lagt vægt på, at de ansøgte løsninger er minimalt indgribende i naturen ved Sandersvig. Det sker ved, at strandvolden reetableres med samme udtryk som før, og at vejen fra Sandersvig Strandvej 2 til Sandersvigvej reetableres med tilstrækkelige materialer for at sikre vejens bæreevne, dvs. uden at gennemføre ændringer i strandengene (området mellem vejen og stranden), der er Natura2000-område.

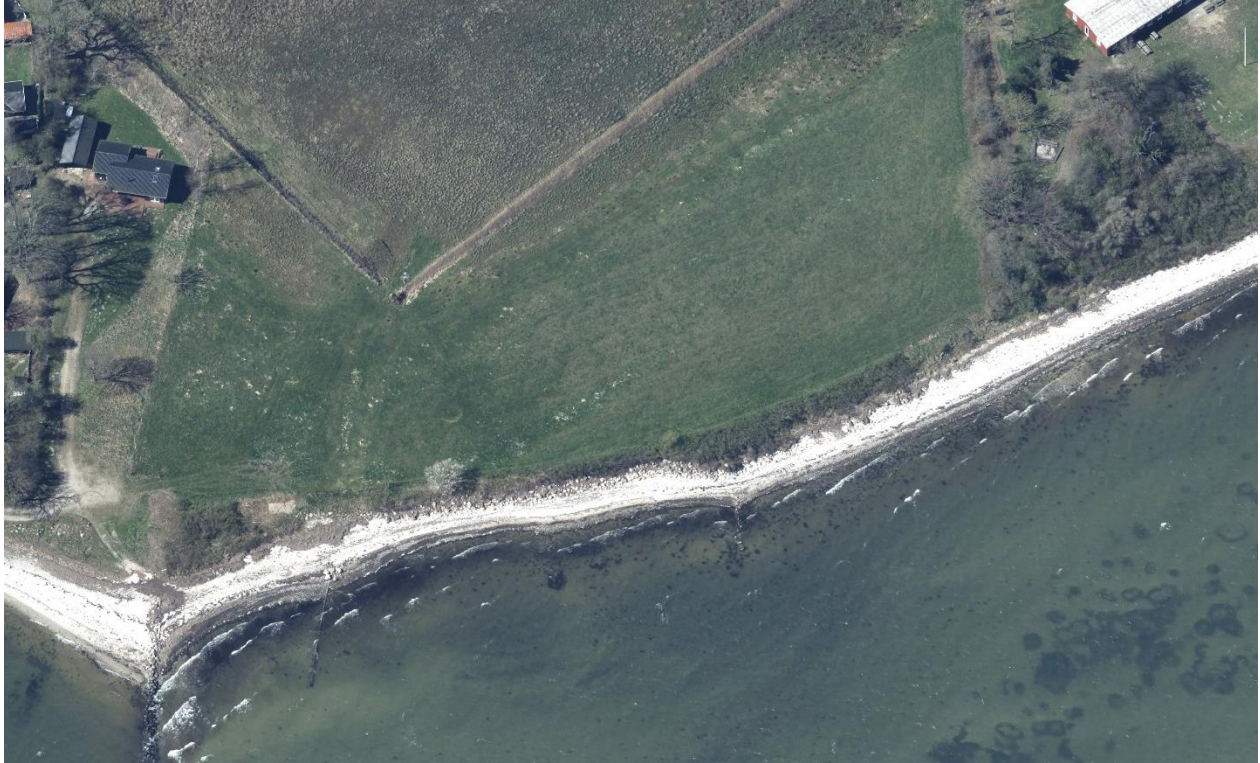
Strandvolden i 2023 på skråfoto fra SDFE. Al bevoksning er forsvundet efter stormfloden, som det ses herunder.

Stormfloden havde store konsekvenser for Sandersvig, her vist med fotos af området med strandvolden før og efter:

Strandvolden mod nord blev stærkt beskadiget ved stormfloden, og var både smallere og lavere end før stormfloden. Sandersvig Strandvej blev beskadiget flere steder.

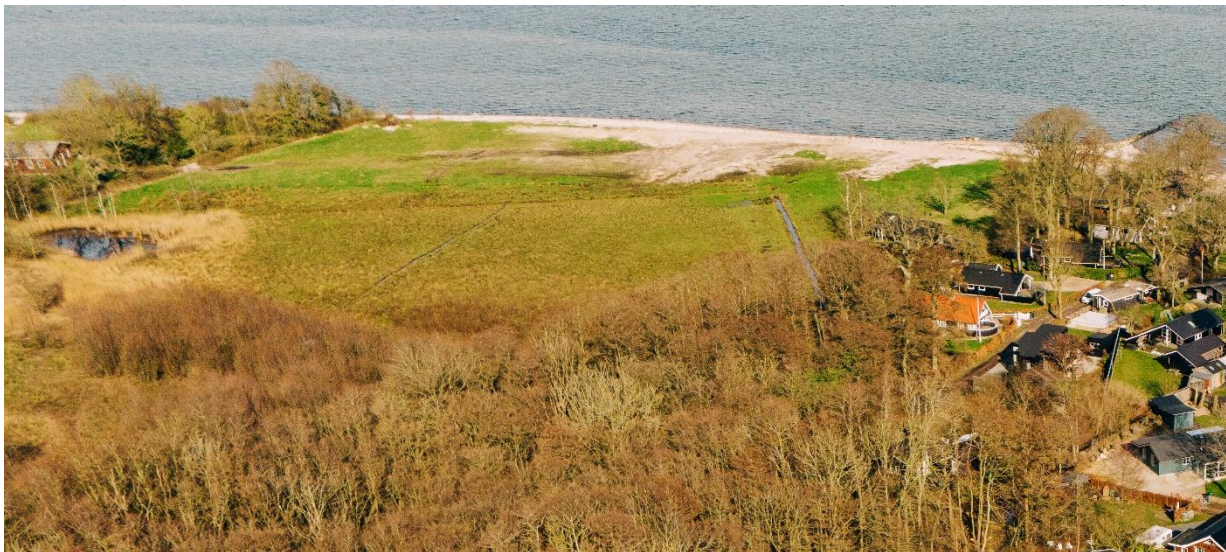
Strandvolden fra droneperspektiv fra sydvest. Dronefoto marts 2024. Foto Lasse Lagoni.
