Bilag til ansøgning om reetablering af strandvold og del af Sandersvig Strandvej ved Sandersvig

Bilag II. Redegørelse for anlæggets dimensionering med målsatte snittegninger

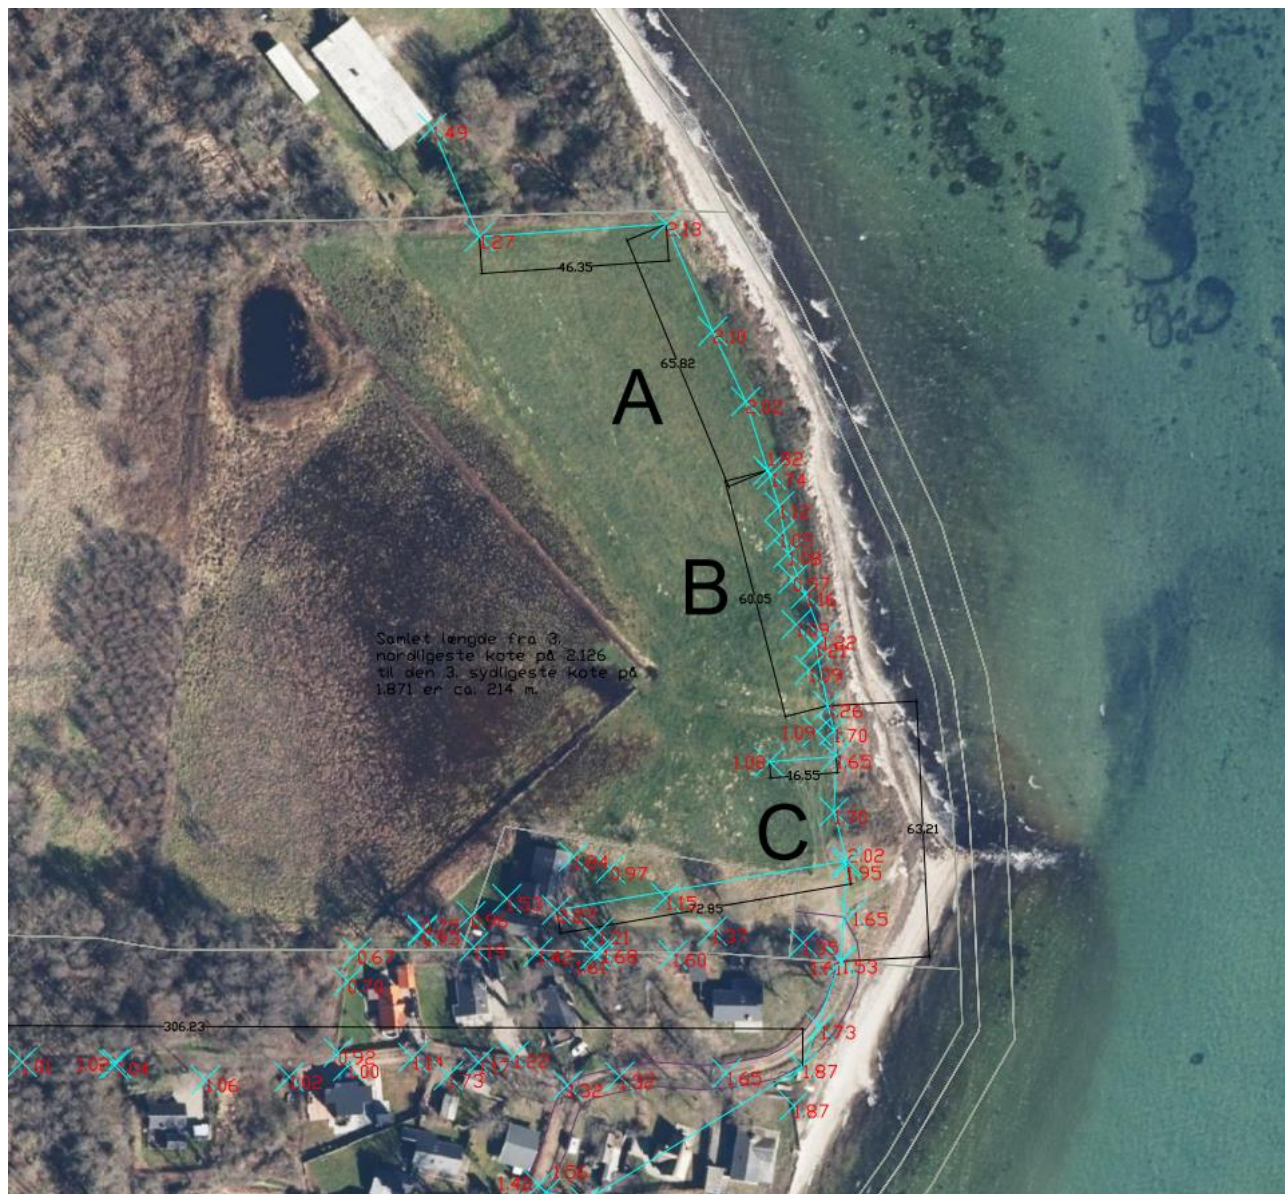
Den eksisterende strandvold består af 3 delstrækninger, A, B og C, se kortudsnit. Strandvolden ligger på grænsen til Natura 2000 området (Lillebælt) på engarealet mellem Philipsborg og Sandersvig.

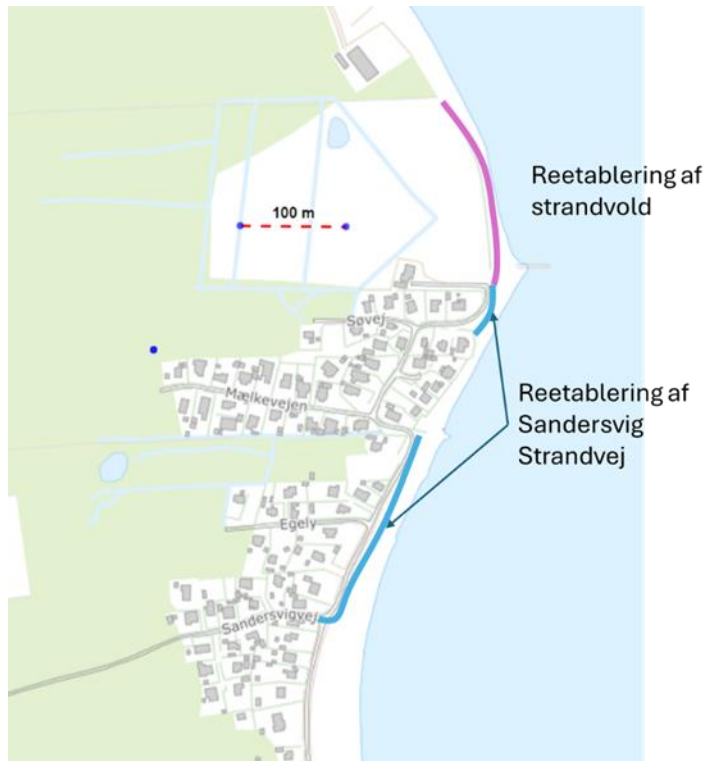
II.1.3 Retablering af Sandersvig Strandvej

Vejen retableres efter skader ved stormfloden og hæves til kote +2,0 DVR90 således, at vejen er tilstrækkelig stabil for trafik til renovering af sommerhuse og transport af materiale til strandvolden. Fra vejen etableres skråning med jorddække og enkelte steder skråningsbeskyttelse med sten, hvor kysterosion kan forekomme (på strækningen fra Strandvolden til Sandersvig Strandvej 1 og ud for vejudløb "Mælkevejen").

Der etableres naturtrappe på skråningsbeskyttelsen, så passage for gående er muligt.

Sandersvig Strandvej har en kotehøjde på +1,6 til +1,9 og forstærkningen vil således kun i mindre omfang påvirke det visuelle udtryk.

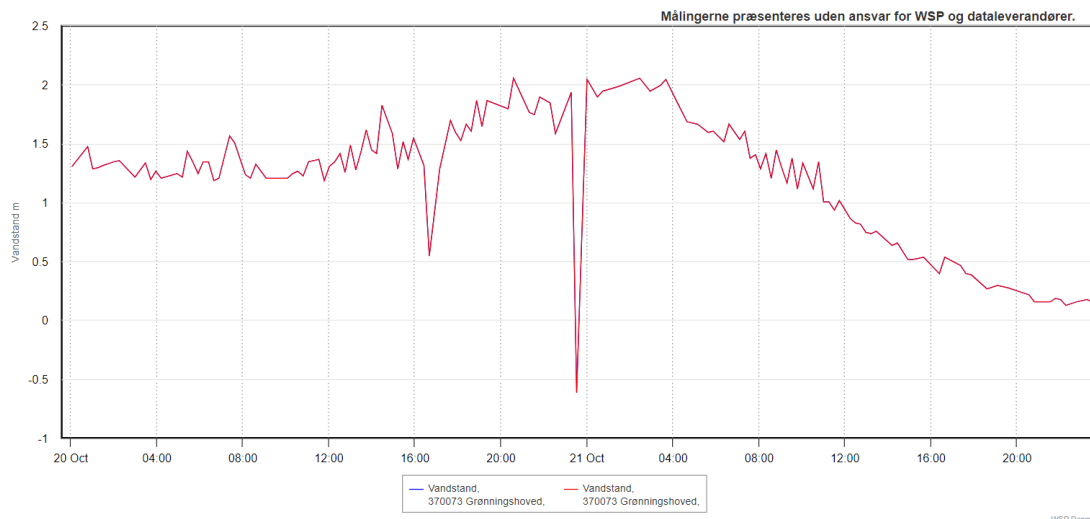
Nedenfor vises den nærmeste havvandstandsmåler i området:

Strandvolden blev gennembrudt omkring kl. 18 fredag d. 20. oktober. Allerede lørdag d. 21. oktober kl. 12 var havvandstanden nede på 1 meter over daglig vande. I de oversvømmede områder varede det dog længere før vandstanden faldt. Beredskabet gravede lørdag formiddag to kanaler gennem strandvolden for at fremskynde fald i vandstanden i de oversvømmede områder.
